块裂岩体渗漏与稳定分析

——南谷洞水库裂隙发育规律的研究

南谷洞水库位于河南省林县西北部太行山区,露水河下游。水库建成后发现有严重的渗漏问题,为了提出合理的补救措施,河南省水利厅勘探队进行了补充勘探工作。本人曾参加这一工作并对坝址区的裂隙发育规律进行了调查研究。本文仅根据地表实测资料,对坝址区的裂隙发育规律及其对绕坝渗漏及边坡稳定的影响提出如下分析意见,不当之处敬请批评指正。

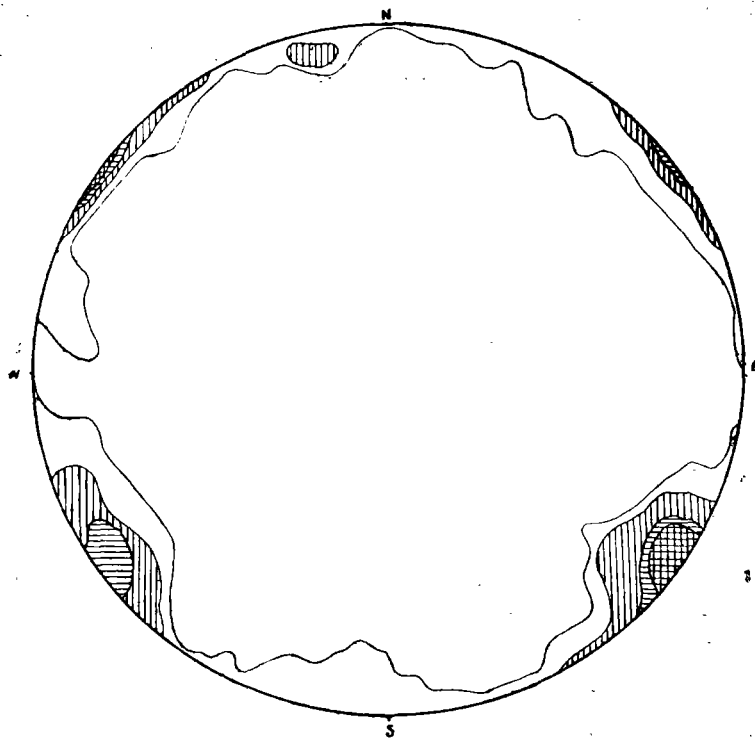
图2 南谷水库裂隙极点等密度图

从全区极点等密度图上分析可得出下面二个结论:

①、本区裂隙可分为四组: 其中以北西(310—340度)及北东(30—60度)为最发育, 其次为北东东(80—90度)和北西西(270—290度)

②、高角度裂隙在本区占绝大多数, 倾角大于 80° 的占84%。

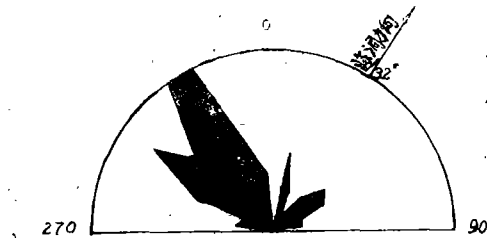
图3 Ⅱ级输水隧洞裂隙玫瑰图 (101条)

这里应当说明, Ⅱ级输水洞的方向为北东32度, 因此在这个方向所进行的裂隙统计中使得北31—40度东方向的裂隙极大值不能反映出来。(见图3)

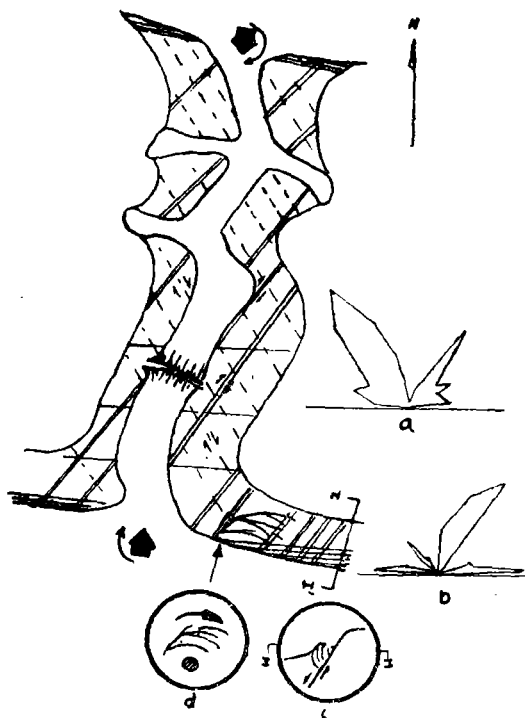
图4 构造裂隙分布图及成因分析示意图

在靠近五洞沟断层所分布的帚状结构面是小型的旋转构造, 主要为北—东方向扭力传递到五洞沟断层附近时受到断层下盘岩体的阻截而使扭应力围绕一点旋转分布。并于平行断层方向的引张应力汇合。故在此处形成了一组小型的旋转构造。(见图4)

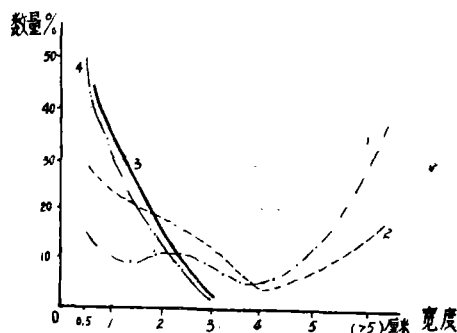
图5 裂隙宽度变化规律曲线

根据实测结果, 编出不同位置的宽度变化曲线(见图5)。从图上可以看出远离岸边裂隙宽度逐渐变窄。

- 1、位于河谷陡壁上的裂隙宽度分配曲线
- 2、垂直于河谷陡壁沿水平方向延伸1米时裂隙宽度分配曲线

- 3、距河谷30米处溢洪道内裂隙宽度分配曲线
- 4、二级输水洞内裂隙宽度分配曲线(距河谷30米高程为318米)

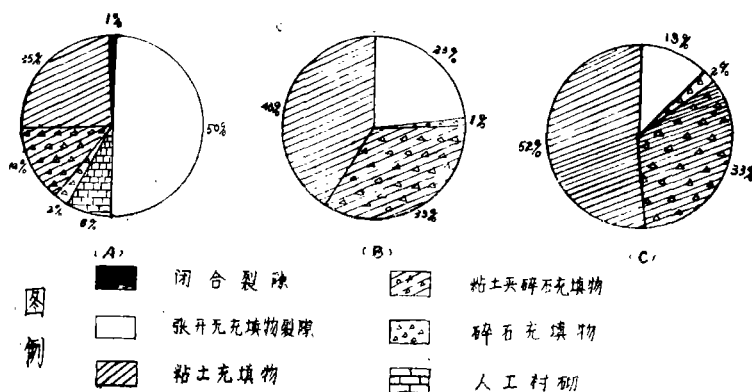
图6—A是反映分布在河谷两岸裂隙的充填物分布情况其中张开有充填物的裂隙占50%。粘土充填物的裂隙占25%(其中有83%是密实程度不好的)

粘土夹碎石充填的裂隙占14%(其中有93%是没有胶结好的)。图6—B中反映分布在溢洪道中裂隙充填物的分布情况。其中张开有充填物的裂隙只占23%(这里还包括一部分受爆破影响而张开的裂隙)要比前者少27%;粘土充填的裂隙占43%(其中有97%密实程度好的)粘土夹碎石充填裂隙占33%(其中有64%是胶结好的)。

图6—C中是反映分布在右岸Ⅱ级输水洞中裂隙充填物的分配情况:

其中, 张开无见充填物的裂隙只占13%, 粘土充填的裂隙占52%。

粘土夹碎石充填的裂隙占33%, 以上两种充填物除受爆破影响之外大部分密实情况和胶

结情况是良好的。

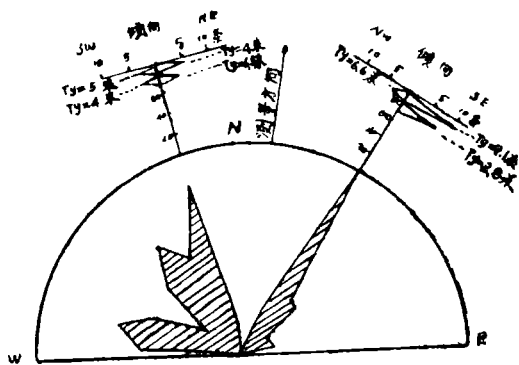
图3 裂隙玫瑰花图(1厘米=5度)

溢洪道布置在右岸坚硬岩石之中,其裂隙分布情况与峡谷区基本一致。(见图7)

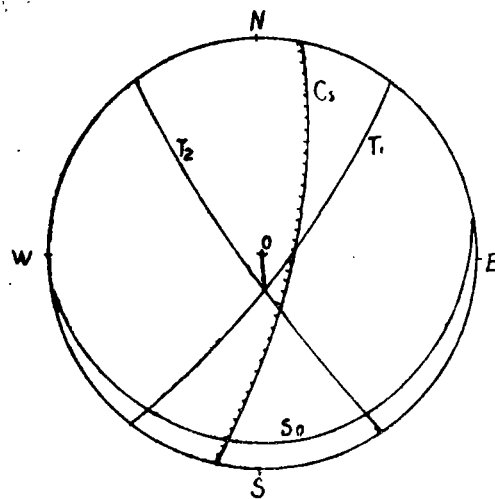
图 8

①、从 T_1 及 T_2 两组结构面的交线(棱线)产状可以看出,它们所切割的棱柱体近于直立并微向山里倾斜。

②、该棱柱体又被缓倾角(近于水平)的岩层面所切割。如层面上有软弱夹层时,则形成分离体,软弱夹层即成为分离体的滑动面,并沿岩层倾斜方向滑动。但在实际调查中没有发现此种情况。

溢洪道右岸(中段)赤平投影图

因此,溢洪道人工边坡的主要破坏形式仍以小范围的局部崩塌为主。为防止风化营力加速岩体分离,应在裂隙发育地段采用表面喷水泥浆,埋设排水管道等工程措施。
