块裂岩体渗漏与稳定分析

——南谷洞水库裂隙发育规律的研究

南谷洞水库位于河南省林县西北部太行山区,露水河下游。水库建成后发现有严重的渗漏问题,为了提出合理的补救措施,河南省水利厅勘探队进行了补充勘探工作。本人曾参加这一工作并对坝址区的裂隙发育规律进行了调查研究。本文仅根据地表实测资料,对坝址区的裂隙发育规律及其对绕坝渗漏及边坡稳定的影响提出如下分析意见,不当之处敬请批评指正。

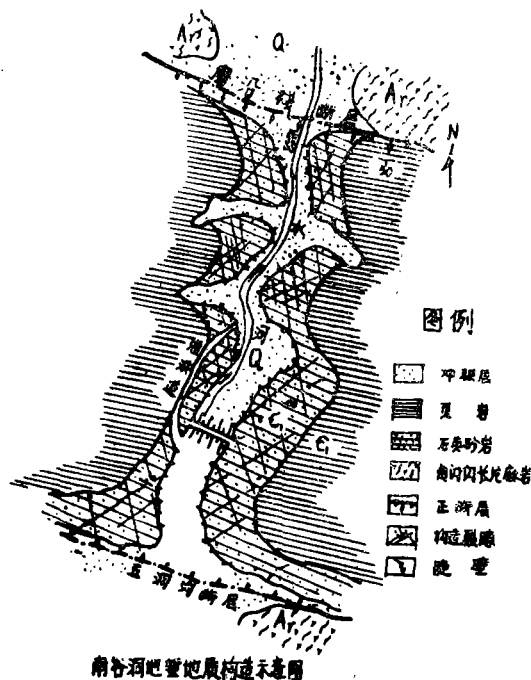
图 1

本区处于太行山新华夏褶皱带南段轴部。测区内基本构造特征为:磨沿栈断层及五洞沟断层所组成的南谷洞地堇(参看图1)

1、磨沿栈断层:位于水库下游1.2公里。为一正断层,走向为南东110度,倾向南西,倾角80度左右。

2、五洞沟断层:位于坝上游600米处的五洞沟及圣子沟中间。亦为正断层,其走向为南东105度,倾向北东,倾角70—80度。本测区范围即在两个断层所组成的地堇中间为一平缓的单斜构造,区内除裂隙普遍分布外没有发现其它断层。
